Dott. n.: TBKW\_20168\_D\_EN

**KMX7\* Nuovo design a baionetta**  
Dicembre 2021

**Descrizione:** Modifica al design della baionetta KMX7 per migliorare la ritenzione della ciotola nel piedistallo.

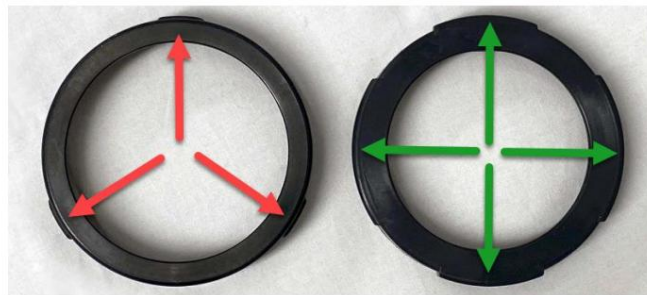
**Differenza di design:** è stato sviluppato un nuovo design a baionetta per risolvere questi problemi. La nuova soluzione a baionetta ha un design diverso e un numero maggiore di alette per impedire l'espulsione della ciotola e ridurre il rischio di rottura.

Vecchio design (rosso) con 3 alette e nuovo design con 4 alette (verde)

**Causa principale:** a causa di parti prodotte fuori specifica, potrebbe verificarsi un'incoerenza nella posizione e nella coppia di bloccaggio della tazza. Ciò può causare lo spezzamento dell'anello di plastica, il blocco della ciotola nel piedistallo o lo sblocco durante l'uso.

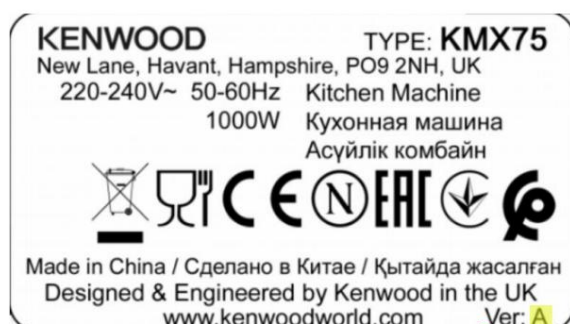
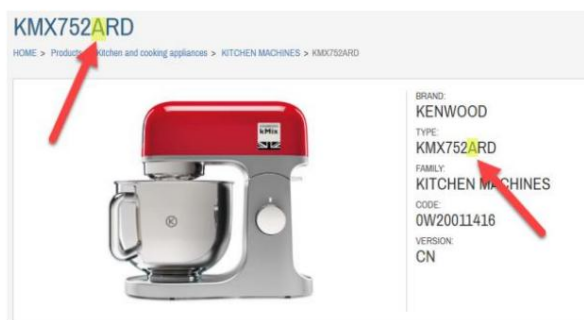
I prodotti finiti fabbricati a partire dal codice data **21D14** hanno il nuovo design a baionetta. Il nuovo design a baionetta è indicato da una lettera "A" sull'etichetta del prodotto e dal numero di modello del prodotto:

**Identificazione:** i prodotti finiti KMX7\* con il vecchio design a baionetta vengono interrotti dal **21D14**.

**Riparazioni di servizio:** i nuovi e vecchi tipi di baionetta non sono intercambiabili. Quando viene sostituita una singola parte (anello in plastica, vaschetta o presa vaschetta), gli altri componenti devono essere abbinati.

Esempio: quando un cliente ha una data di prodotto codificata **prima di 21D14** e ordina una **nuova tazza**, è necessario sostituire anche l'attacco a baionetta **AS00002703** della tazza.
